# Oppsummering av seminar på Aulestad 11. februar 2009

## **Tema: Utskifting og bevaring**

**Arrangør: Maihaugen**

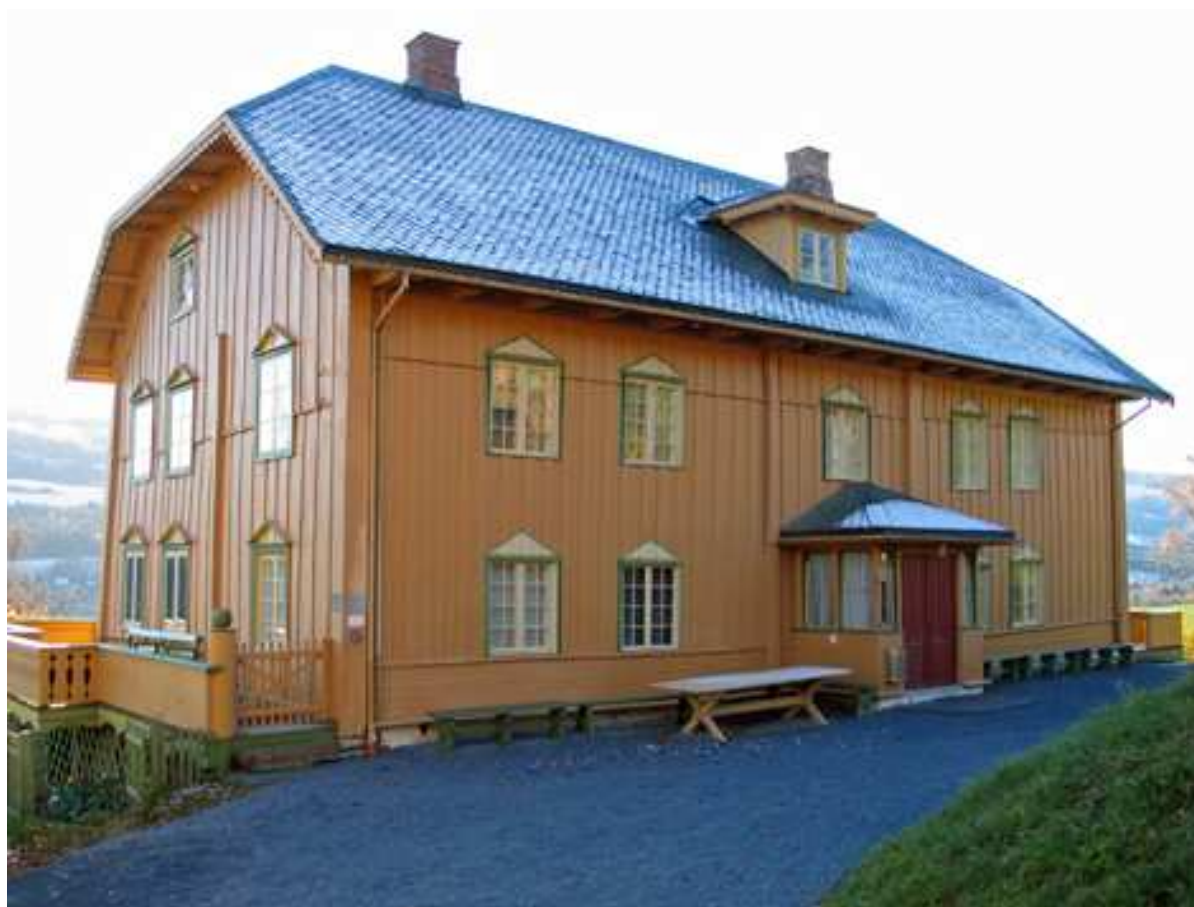
Hovedbygningen på Aulestad før restaureringsarbeidet startet i januar 2008. Det var ikke lett å se at noe var alvorlig galt, selv om det er tydelige skjevheter i veggen over inngangen.

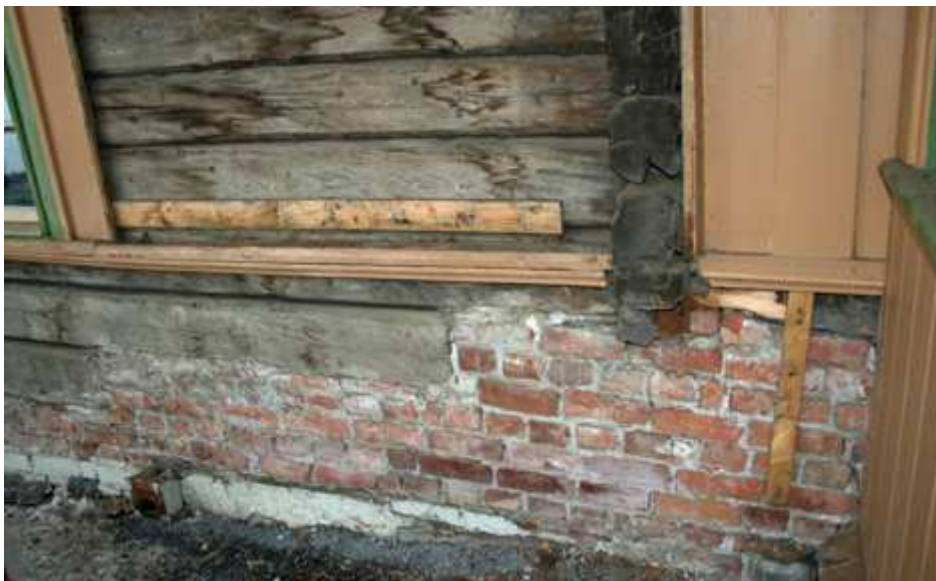
Hovedhuset har hatt store setningsskader i lengre tid. Allerede tidlig på 1900-tallet ble de nederste tømmerstokkene på oversiden av huset skiftet ut og erstattet med teglstein. Det stående panelet ble kappen i nederkant, og fasaden fikk liggende brystningspanel mot tunet.

Reparasjon med tegl fra ca 1905.

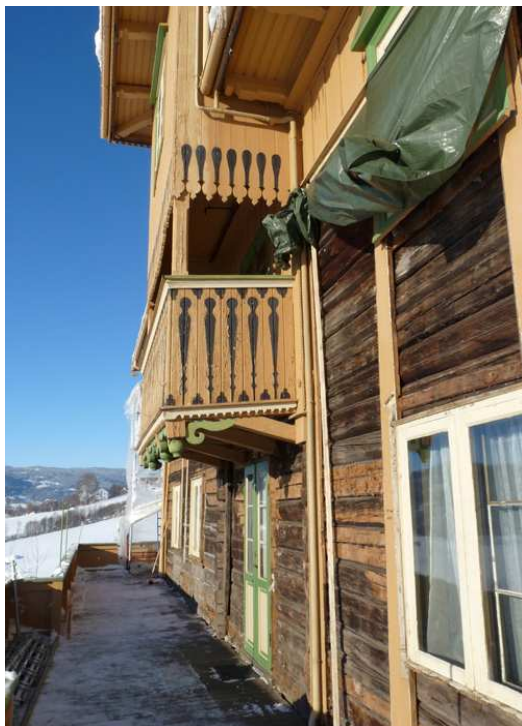
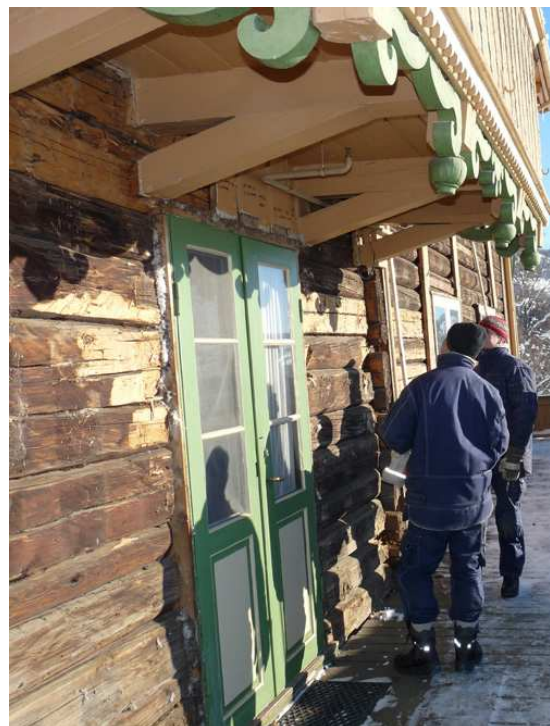
Balkongen mot sør har setningsskader. Dagens løsning er ikke solid nok, men i følge fredningen skal konstruksjonen ikke endres. Tidligere gikk trolig hjørnestolpene ned til fundamenter på bakken. Det er også merker etter skråstøtter med innfesting lenger ned på veggen enn dagens løsning. Lag forslag til reparasjon og stabilisering av konstruksjonen som tar hensyn både til fredningen og behov for forsterket bæring.

Steg 1. Åpne gulv i Dagnyrommet  
Stolpe opp som sikring  
Ikke aktuelt med stolper videre

Steg 2: Avdekking og kartlegging

Steg 3: Avstivning høyere opp enn skråstivning. Enten i forbindelse med gulvbjelke i Dagnyrommet eller om det er mulig å avlaste vekten av taket over Dagnyrommet.

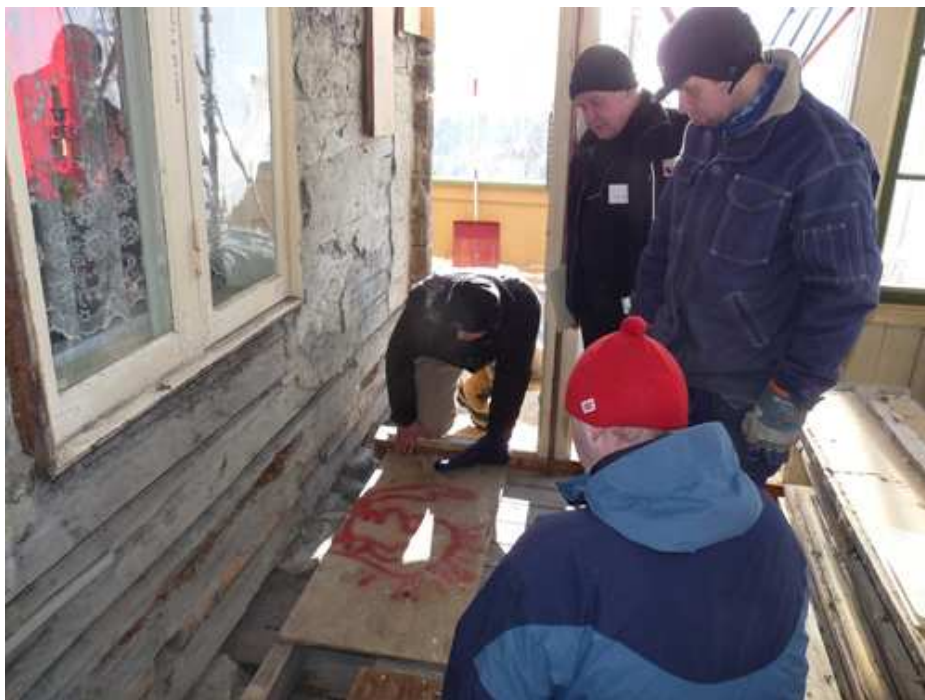
I syllstokken mot vest er det råteskader. Det er også mye lappverk videre oppover i tømmerveggen. I rommene innenfor er det skjøre materialer, som rapp, paneler og malt papp. Lag forslag til reparasjon og stabilisering av konstruksjonen som tar hensyn både til fredningen og tilstrekkelig bæreevne.

Renske tømmerstokkene grundig. Syllstokken kan beholdes, neste stakk spunes. Først forsiktig oppjekking og rensking for undermuring med murestein, med fall utover på topp. Tømmer under alle vinduer var mer og mindre fuktskadet, også litt utover på sidene. Foreslått tiltak er å legge inn nye stokker med full bredde i selve vindusåpningen og på halv ved til hver side. Dette forsøkes utført uten inngrep på innsiden av vegg og interiøret. Under vindu i ved soverom i 2.et. er det råte i 3 omfar. For tilgang til utbedring der må takkonstruksjonen til glassverandaen løsnes.

Da panelet er skåret av ved taket foreslås det å legge et overgangsbeslag fra vegg og ut på taket ved remontering og erstatning av panelbordene. En del av demontert panel må repareres; så mye som mulig skal gjenbrukes. Stikkprøver ved løsning av panelbord øverst på gavlen gjenstår. Stabilisering med innfelling av beitskier i vindusåpninger og ved tidligere kubbinger. Plugging der det er hensiktsmessig. Strekkfisk kan vurderes for stabilisering.

Alle vinduene skal istandsettes og males. Alt utvendig panel og treverk skrapes og males. Fargeundersøkelser bør foretas, samt flere dendroprøver.

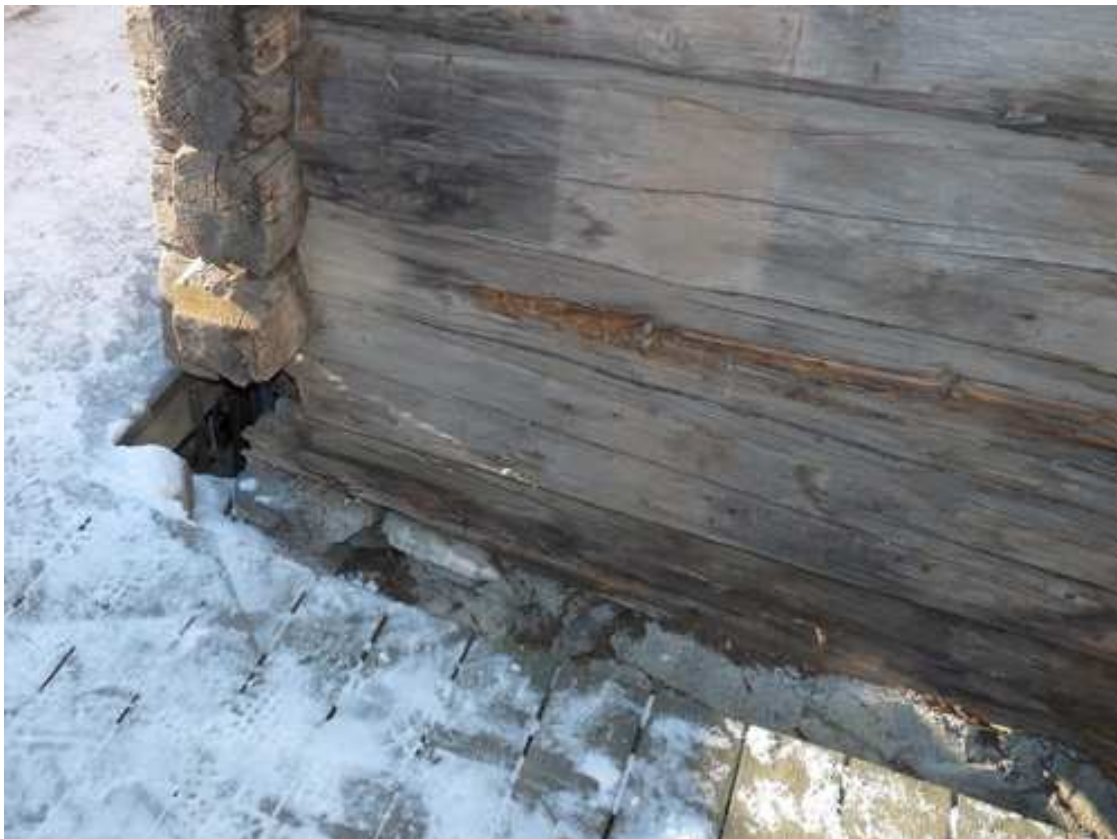
I syllstokken mot øst er det råteskader. I rommet innenfor er det skjøre materialer, som silketapet og dekormalt papp i himling. Lag forslag til reparasjon og stabilisering av konstruksjonen som tar hensyn både til fredningen og tilstrekkelig bæreevne.

- Syllstokk ser ut til å være hel, lengde ca. 8 m.
- Grunnmur under vegg ser bra ut, det samme gjør delevegg (B). Ved paneling bør muren justeres med riktig fall og bredd under vannbrett

Syllstokk skjøtes med god lås i begge ender til det finnes frisk ved (nye knuter), viktig for hold i strekk lengde.

- Ta ut vinduer for å sette i beitskier der det mangler. Bærevegg må antagelig avstives med strekkfisk da deleveggen er kappet på innsiden av yttervegg.

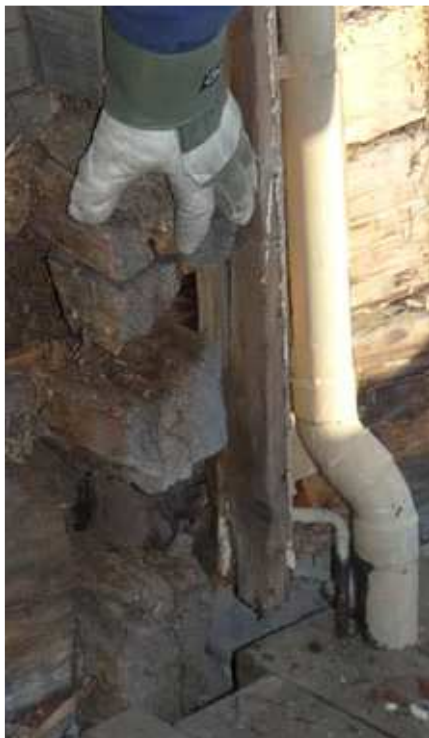
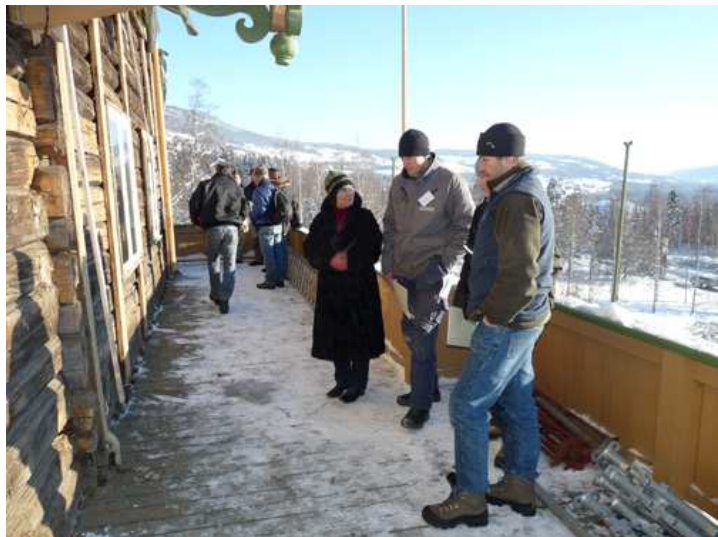
I den ene lafteknuten under balkongen mot sør er det råteskader. I rommene innenfor er det skjøre materialer, som silketapet og dekormalt papp i himling. Lag forslag til reparasjon og stabilisering av konstruksjonen som tar hensyn både til fredningen og tilstrekkelig bæreevne.

- Ikke så omfattende som man først trodde.
- Arbeid kan utføres fra utsiden.
- Stokk 2 og 3 må skiftes på 1/2 ved
- Jekke for å lirke ut stokk
- Legge inn ny laft og feste med skrue

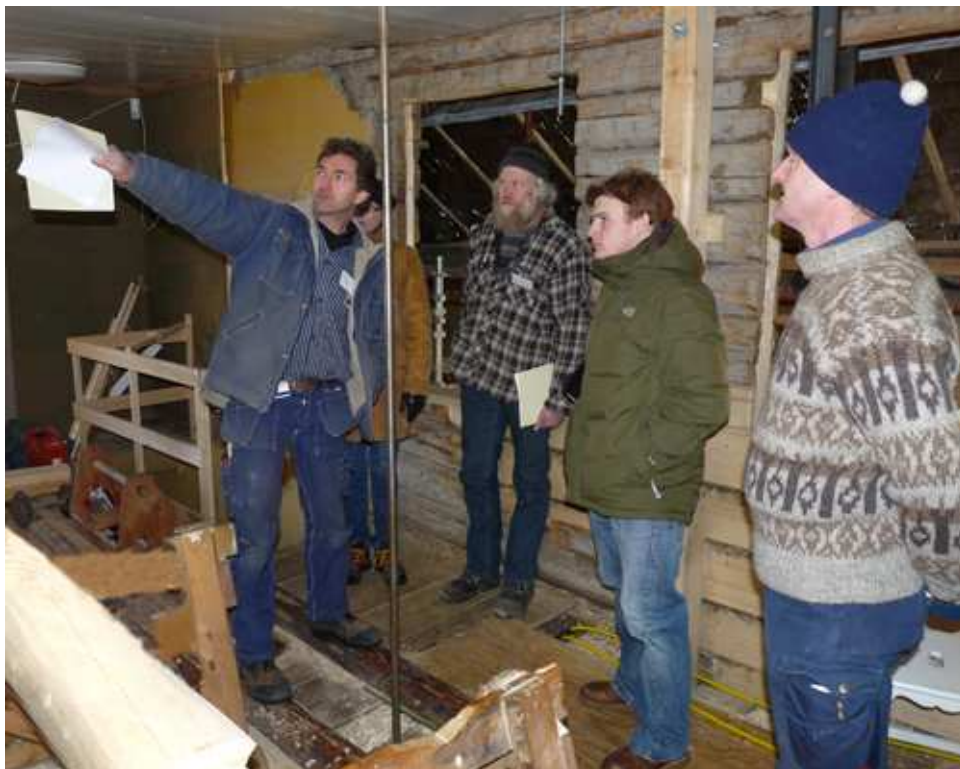
Bjelkelaget over kjøkkenet er underdimensjonert. Det ble i 1972 hengt opp i en stålbjelke på loftet. Ville dere endret denne konstruksjonen, eller beholdt den som den er? Skisser et godt alternativ til dagens stålkonstruksjon.

Beholde stålkonstruksjon.

Gulv bør avstives i tillegg til stålbjelke.

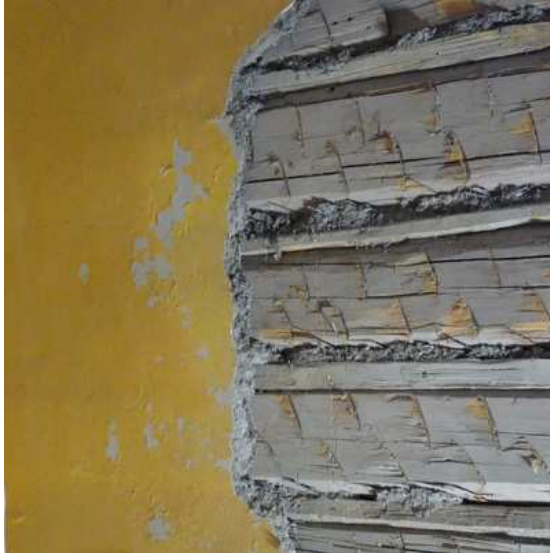
Detaljfelt fra innvendig vegg i rom mot nord/øst

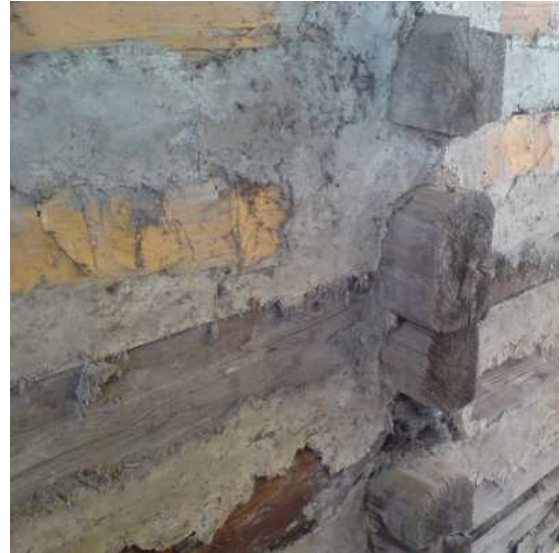
Detaljfelt fra yttervegg mot vest.
