# Oppsummering av seminar på Aulestad 11. februar 2009

## **Tema: Utskifting og bevaring**

**Arrangør: Maihaugen**

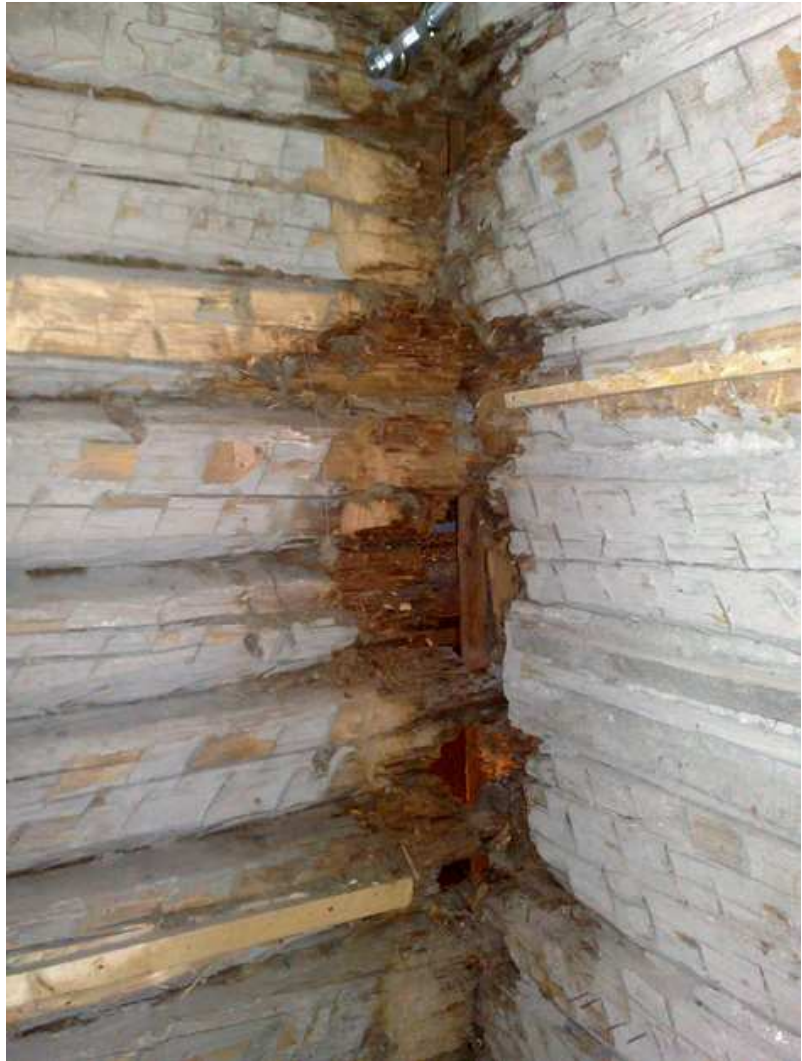
Laftet i andre etasje over inngangen.

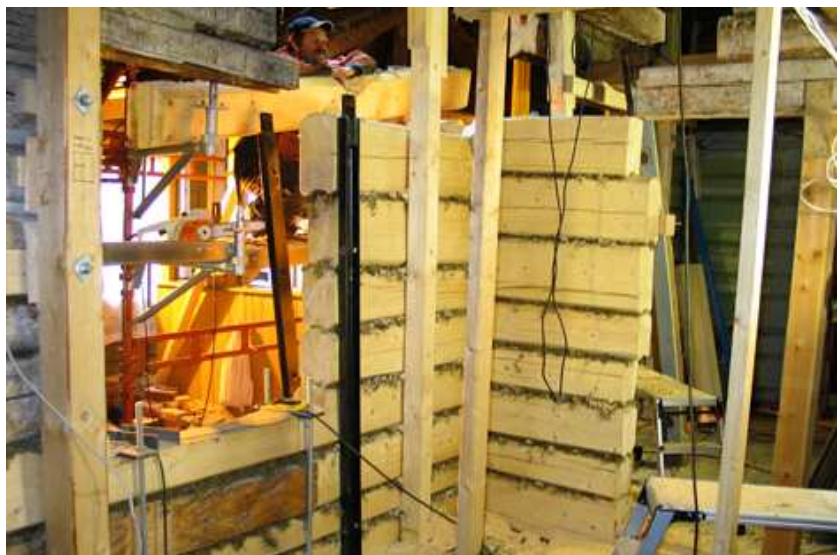
Kjøkkenet på Aulestad høsten 2008.

De fleste vinduer må restaureres. Alle overflater inne og ute må monteres og behandles. Dette inkluderer utvendig maling av hele bygningen. Taket må legges om for å hindre fremtidige skader av samme art. Det elektriske anlegget må erstattes da dette nå er demontert. Alle møbler og gjenstander i huset må flyttes ut for senere tilbakeføring. Dette er en stor jobb.
